## HIDROLOŠKO POROČILO O POPLAVAH V DNEH OD 8. DO 27. FEBRUARJA 2014

### Povzetek

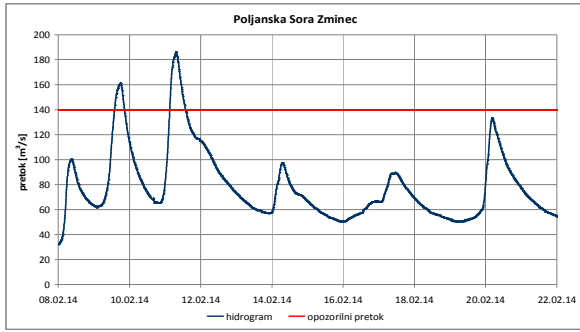
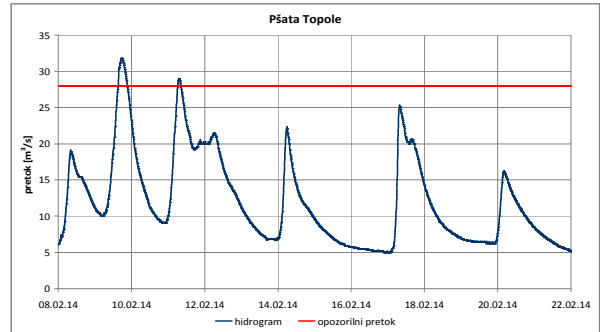
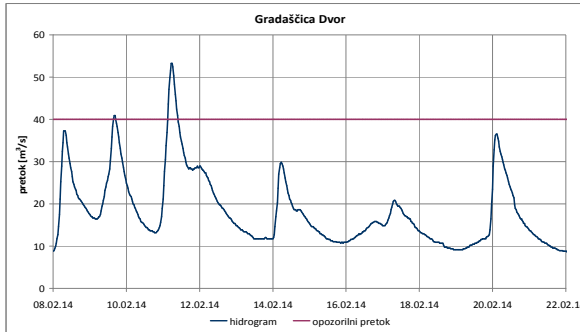
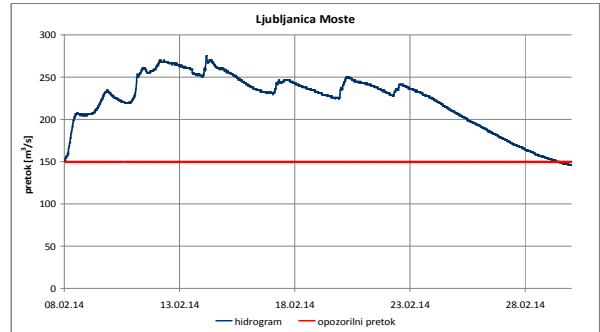
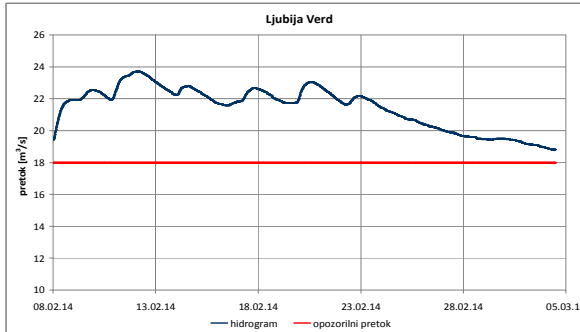
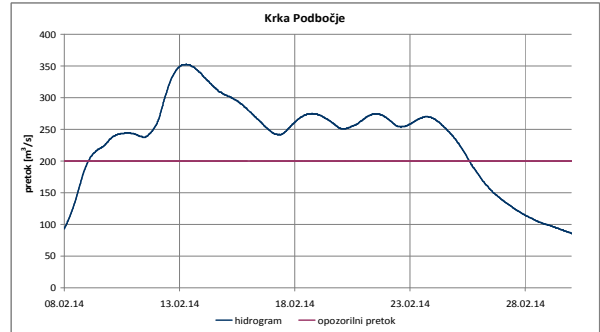
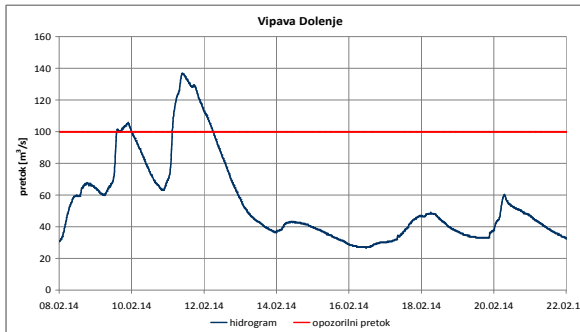
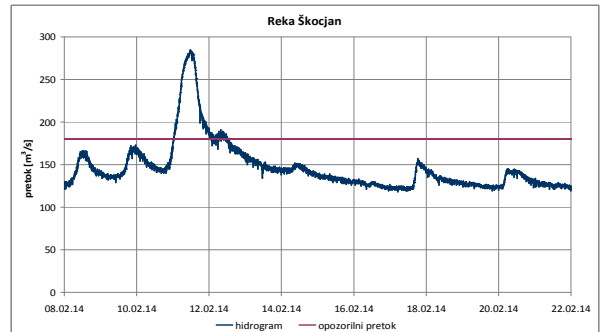
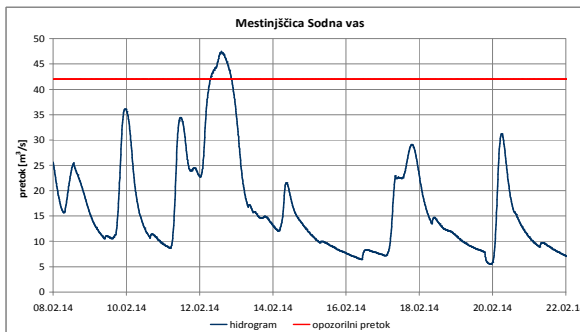
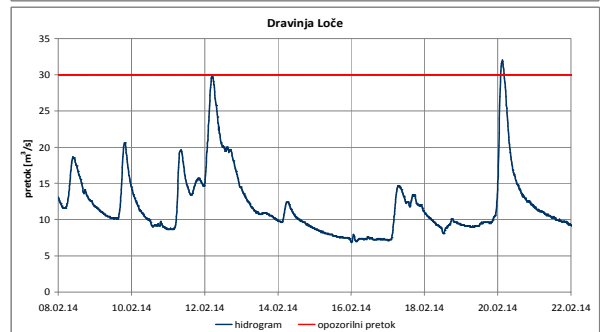
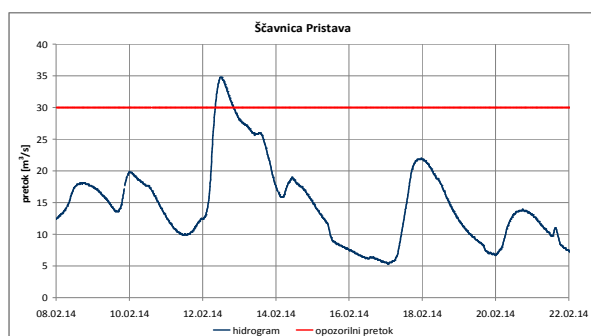
**Slika 3.** Hidrogrami in opozorilni pretoki rek, ki so od 8. do 27. februarja poplavljele na izpostavljenih območjih

Hidrogrami in opozorilni pretoki rek, ki so poplavljal v dneh od 8. do 27. februarja, so prikazani na sliki 3.

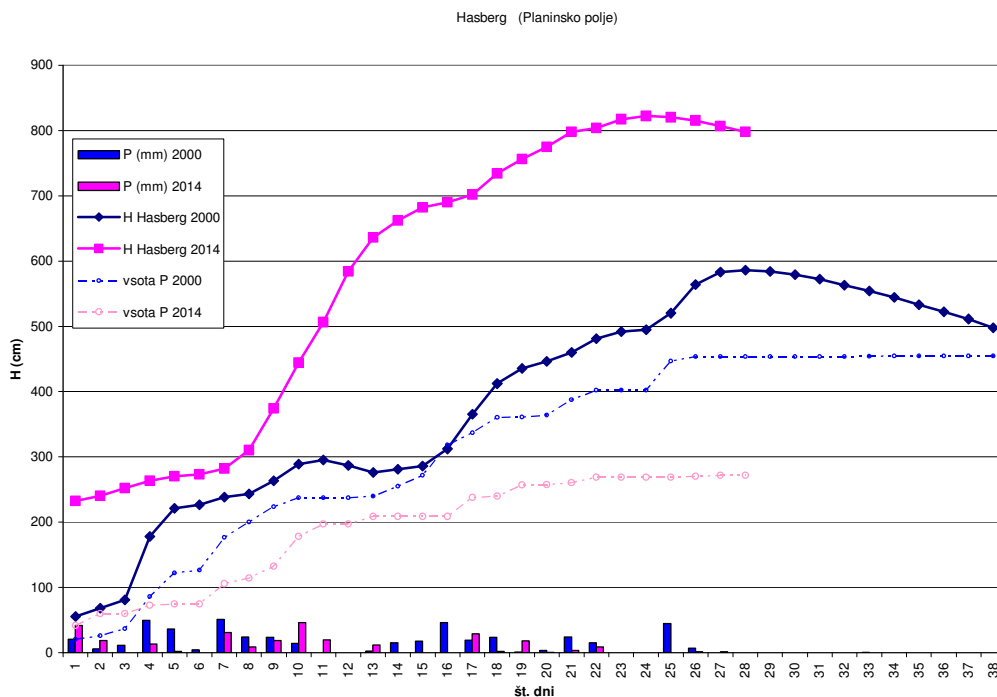
**Slika 5.** Primerjava hidrograma gladine na Planinskem polju na vodomerni postaji Hasberg od 1. februarja 2014 oz. 1. novembra 2000 dalje. Na sliki je prikazano povprečje padavin iz padavinskih postaj Postojna in Cerknica za leto 2000 in Postojne za leto 2014.

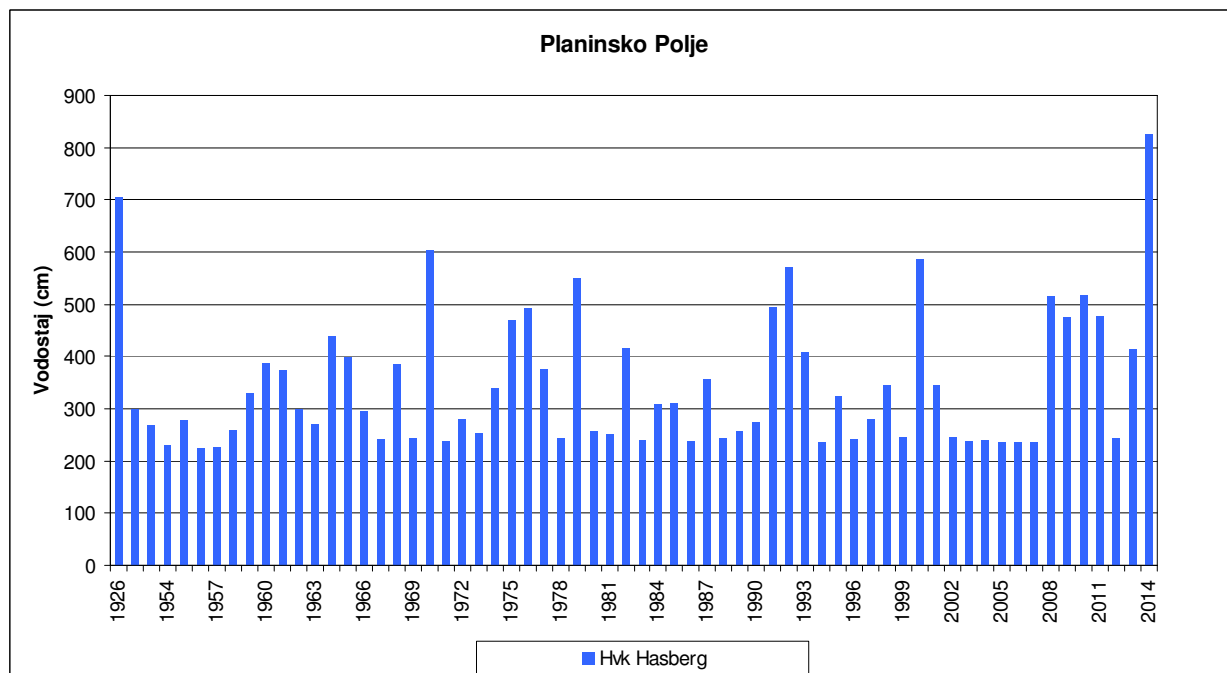
**Slika 6.** Najvišji vodostaji na vodomerni postaji Hasberg na Planinskem polju v dolgoletnem opazovalnem obdobju 1926–2014. Leta 2014 je bil izmerjen najvišji vodostaj 826 cm, ki je 121 cm višji od dosedanjskega iz leta 1926.

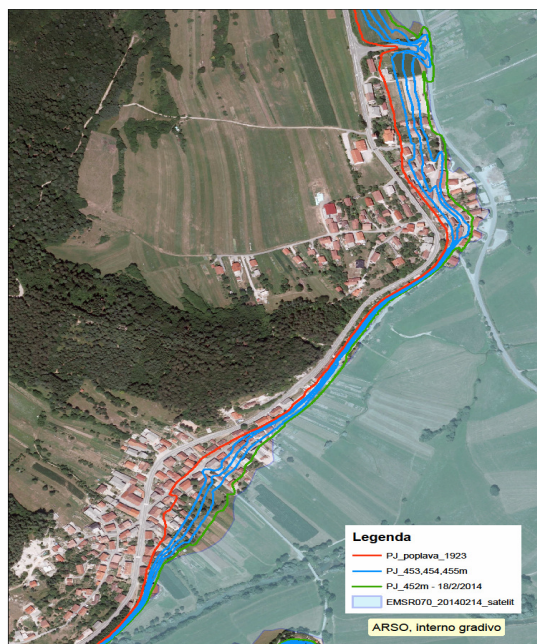
**Slika 8.** Satelitska slika poplavljenih površin na Planinskem polju (vir: EK, Copernicus Emergency Management Service) in poplavne linije ob predvidenem zviševanju vodne gladine. Gladina vode se je v naslednjih dneh še zviševala in okvirno dosegla rdečo poplavno linijo na sliki.

8. februarja je bil vodostaj na Planinskem polju na vodomerni postaji Hasberg 310 cm, kar je 25 cm manj od povprečne najvišje letne višine v dolgoletnem obdobju 1926–2013. Po 8. februarju se je gladina vode na Planinskem polju pričela hitro zviševati. Od 8. do 13. februarja se je tako gladina vode na vodomerni postaji Hasberg dvignila za 326 cm, torej v povprečju 65 cm na dan. V primerjavi z letom 2000, ko je bil dosežen do tedaj drugi najvišji vodostaj v dolgoletnem opazovalnem obdobju, je bil ta porast izredno hiter (slika 5). V naslednjih dneh ni bilo večjih padavin in gladina vode se je ob delnem taljenju snega, izcejanju iz višje ležečih predelov ter ob specifični dinamiki kraškega sveta zviševala nekoliko počasneje. 17. februarja je gladina vode že dosegla do tedaj najvišjo višino 705 cm iz leta 1926 in se še zviševala. Padavine so po 17. februarju gladino vode dvigovale s hitrostjo 25 cm na dan. Najvišja višina 826 cm je bila na vodomerni postaji Hasberg dosežena 24. februarja popoldan. Ta višina je 121 cm višja od do tedaj znane najvišje višine iz leta 1926 (slika 6). Povratna doba visokovodnega dogodka na Planinskem polju je ocenjena na več kot 100-letno povratno dobo (preglednica 2). Poplavljeni so bila najbolj obsežna poplavna območja (slike od 7 do 10).

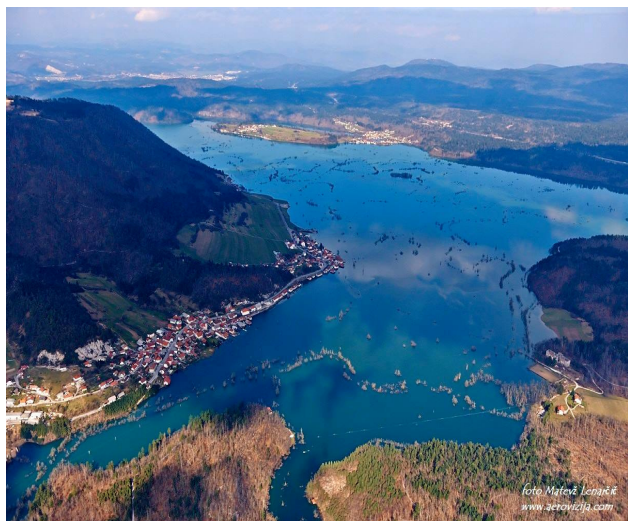
**Slika 9.** Obseg poplav na Planinskem polju na posnetku iz letala dne 25. februarja 2014 (foto: Aerovizija)

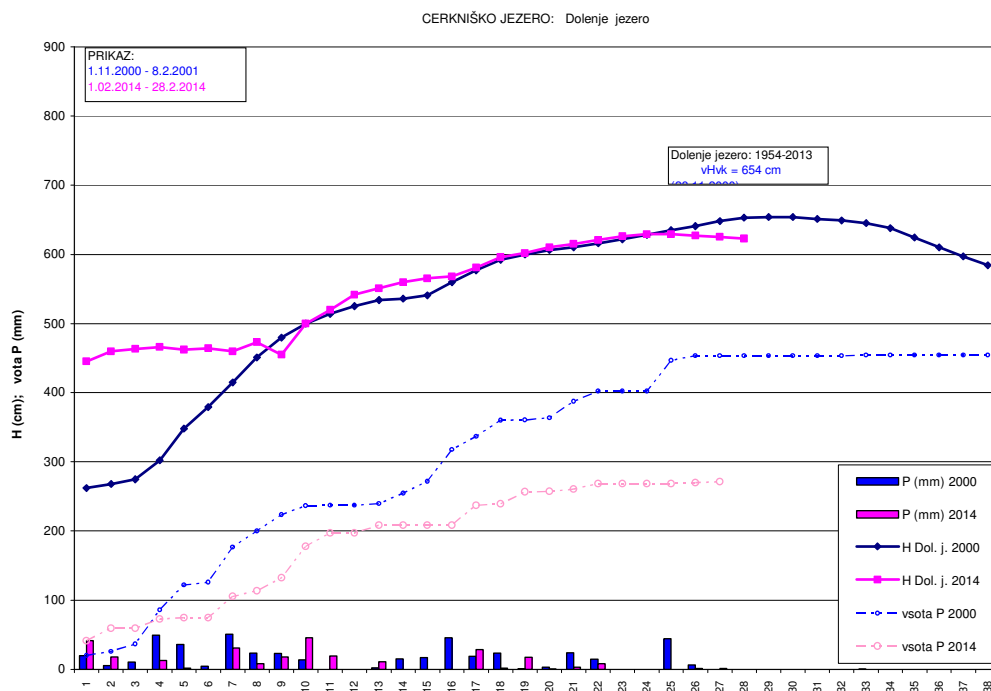
**Slika 11.** Primerjava hidrogramov gladine na Cerknškem jezeru na vodomerni postaji Dolenje jezero od 1. februarja 2014 oz. 1. novembra 2000 dalje. Novembra 2000 je bil vodostaj najvišji v dolgoletnem obdobju od leta 1954 dalje, drugi najvišji vodostaj v obdobju je bil izmerjen februarja 2014. Na sliki so prikazani podatki o padavinah iz padavinske postaje Postojna in Cerknica za leto 2000 in Postojne za leto 2014.

Na Cerknškem jezeru je zviševanje gladine potekalo dokaj podobno kot na Planinskem polju, le da sta bili hitrost zviševanja in najvišja višina nekoliko manj ekstremni (slika 11). Najvišja hitrost zviševanja gladine vode na Cerknškem jezeru je bila okoli 20 cm na dan. Najvišji vodostaj na vodomerni postaji Dolenje jezero je bil 629 cm in 25 cm nižji od tistega iz leta 2000, ki je bil do tedaj najvišji (slika 12). Povratna doba visokovodnega dogodka je ocenjena na 50-100 letno povratno dobo (preglednica 2). Poplavljenа so bila širša območja Cerknškega jezera (sliki 13 in 14).

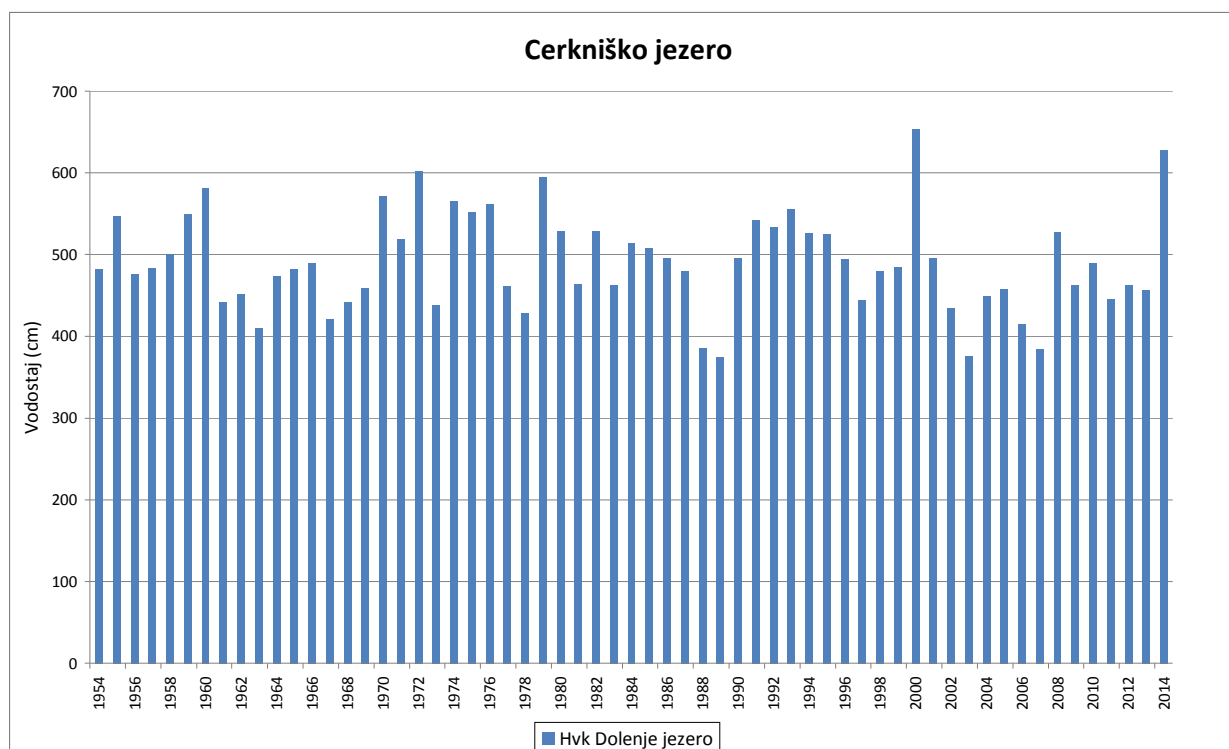
**Slika 12.** Najvišji vodostaji na vodomerni postaji Dolenje jezero na Cerkniškem jezeru v dolgoletnem opazovalnem obdobju 1954–2014. Leta 2014 je bil izmerjen drugi najvišji vodostaj 629 cm, ki je 25 cm nižji od najvišjega iz leta 2000.
